# PORTFOLIO DETALHADO

HRD SOLUÇÕES DE ENGENHARIA

## HRD SOLUÇÕES DE ENGENHARIA

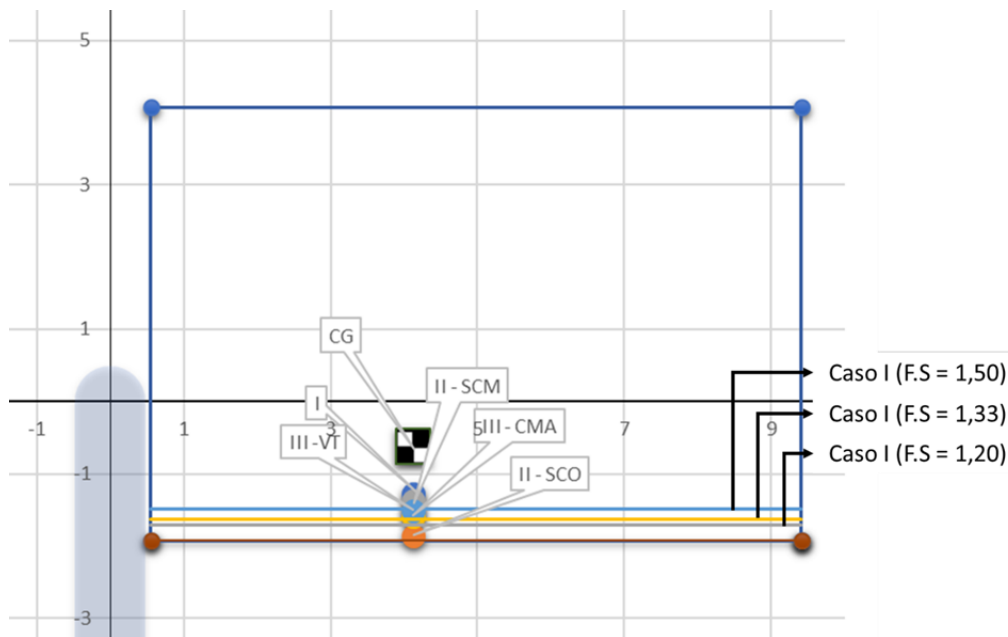
Figura 6: Resultado ilustrativo da análise de estabilidade global e riscos de tombamento.

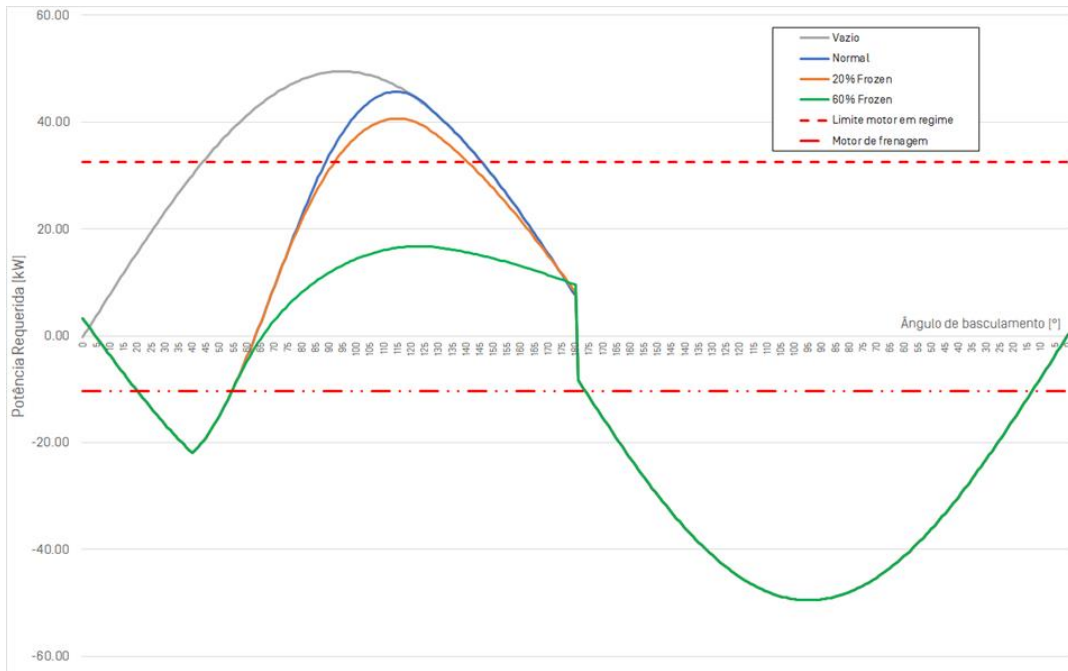
Figura 8: Resultado de potência requerida para o sistema de giro.

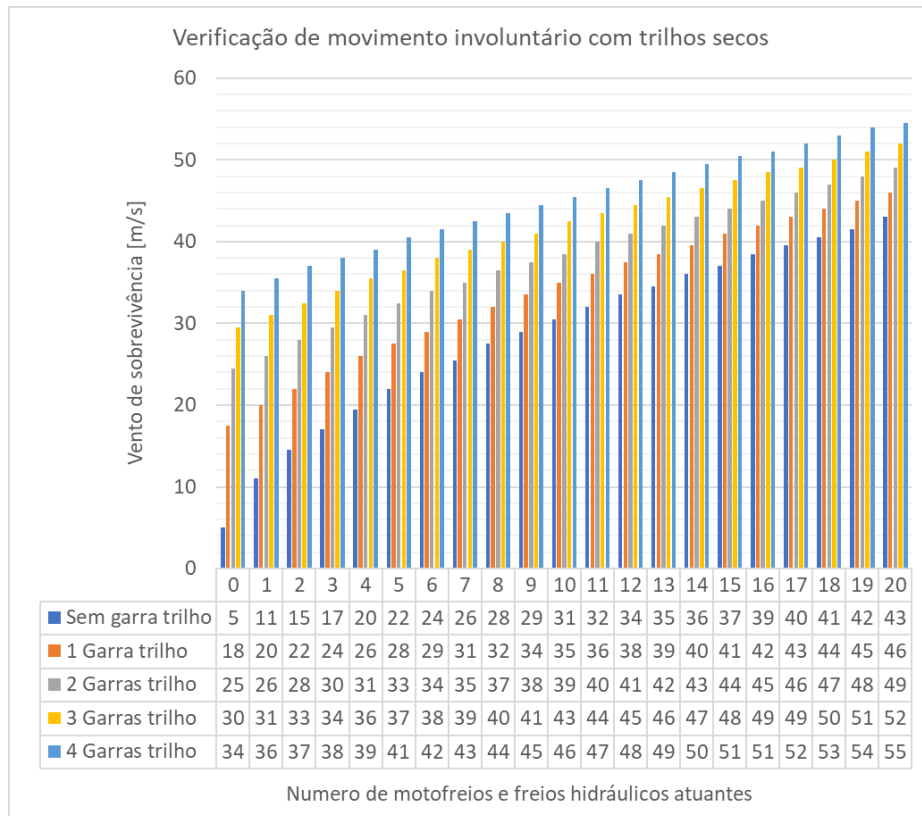
Figura 13: Análise do sistema de frenagem [velocidade de sobrevivência] de um dos descarregadores.

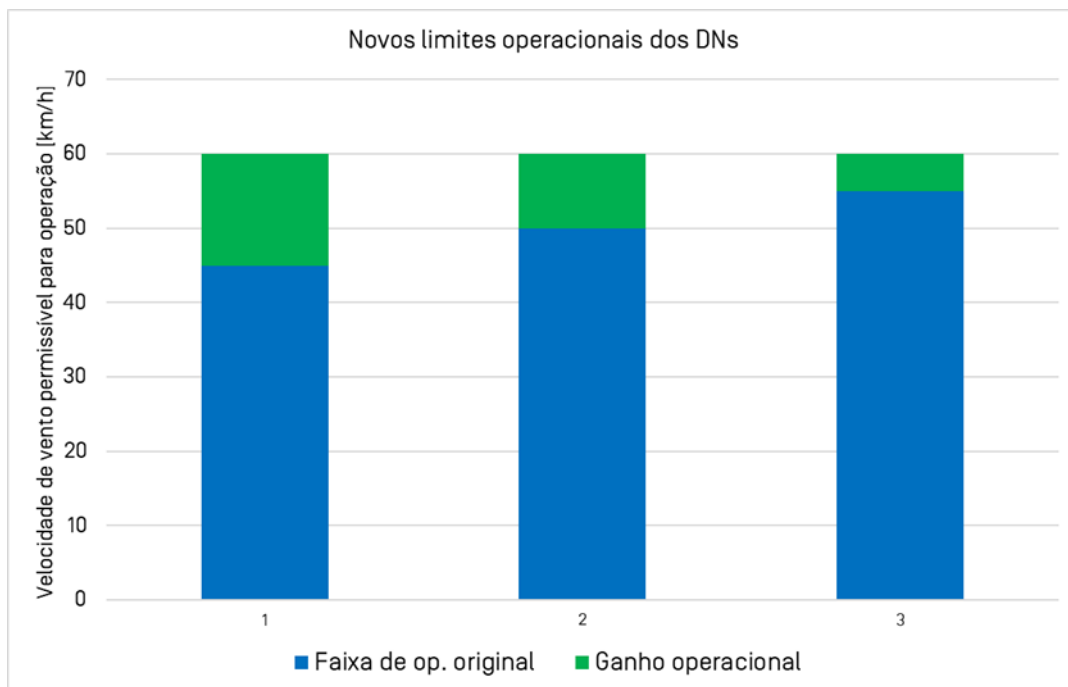
Figura 14: Ganho operacional com novos limites de operação sobre ventos fortes.

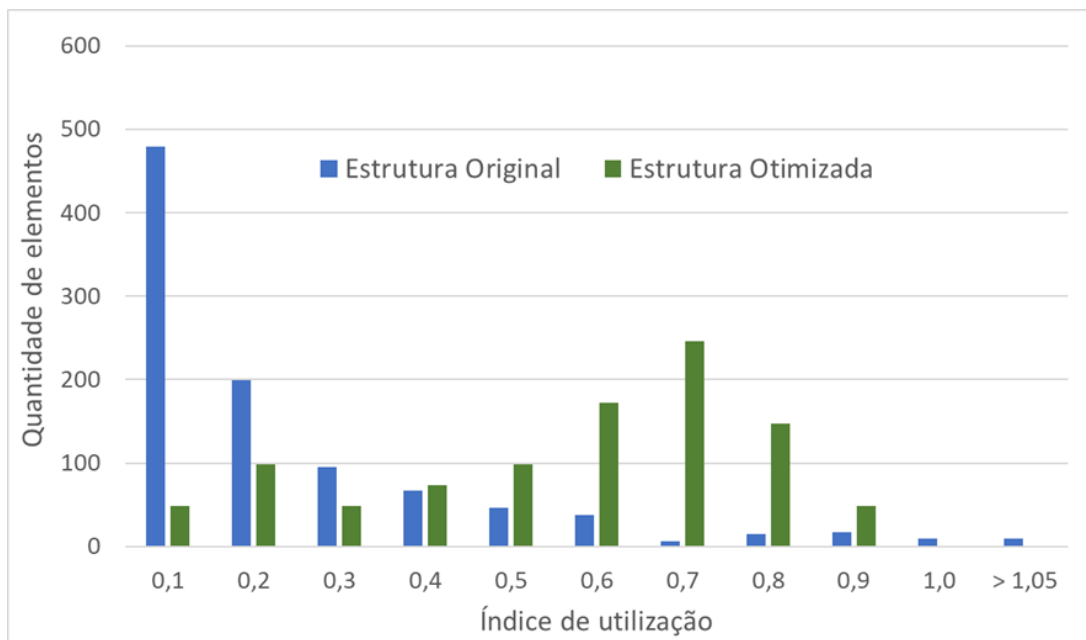
Figura 19: Otimização da estrutura alcançada com a análise.

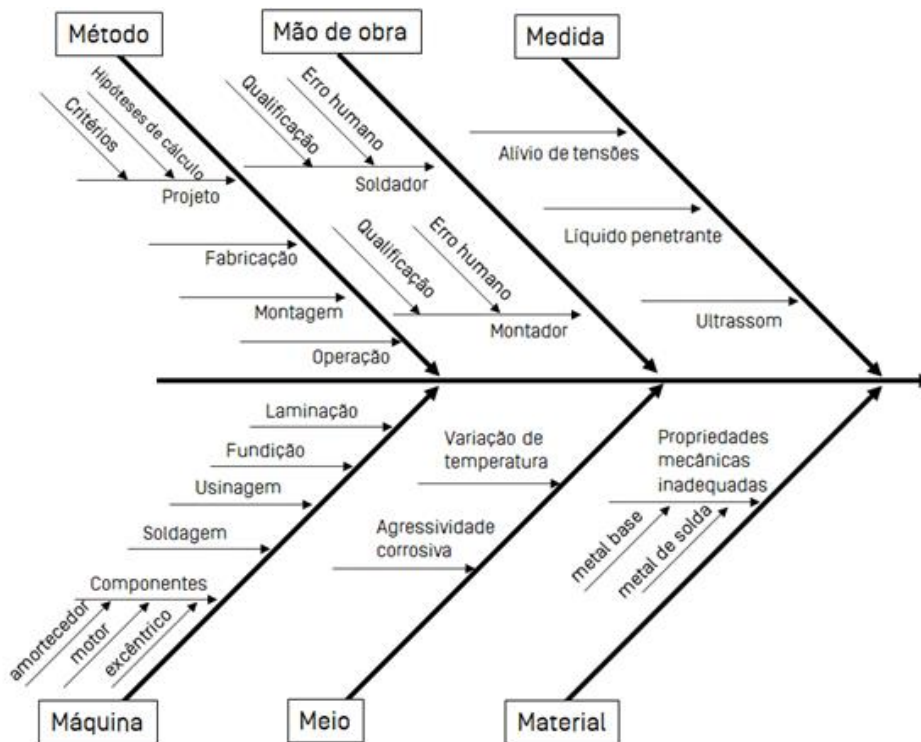
Figura 20: Diagrama espinha de peixe – levantamento de hipóteses de causa da falha.

**Motivação da análise:** Detecção de trincas recorrentes na carcaça do britador de mandíbula levando à indisponibilidade e ao sucateamento do equipamento, apontou a necessidade de auditoria técnica do projeto.

**Resultados alcançados:** Determinação de causa raiz das falhas e proposição de modificações no projeto original para eliminar esta causa de trincas prematuras e estender a vida em fadiga da estrutura.

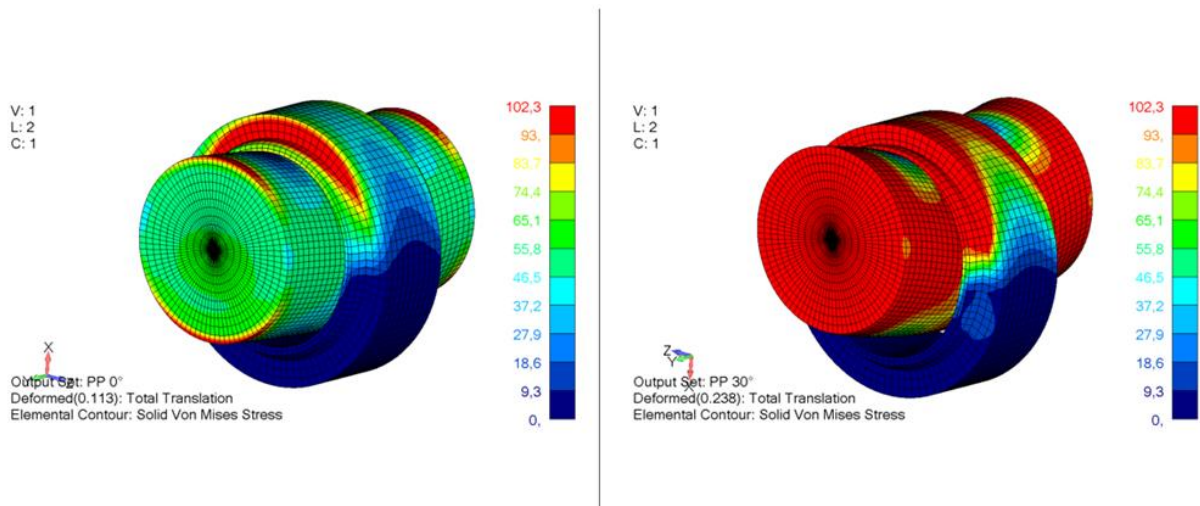
Figura 29: Resultado da análise numérica da ligação para a condição de operação normal [esquerda] e descarregador em posição de by-pass [direita].

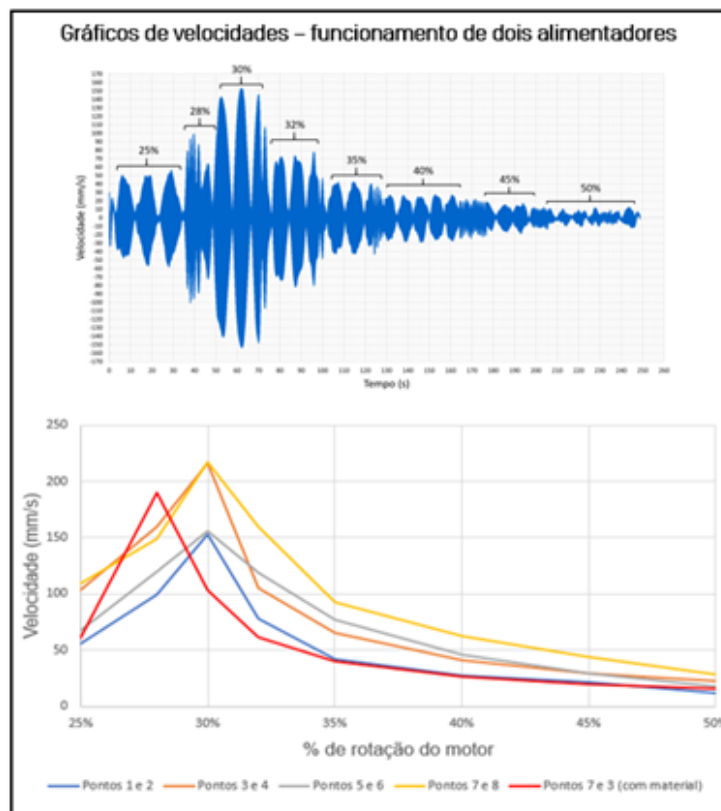
Figura 94: Gráficos de velocidades da estrutura obtidos através da acelerometria.

**Motivação da análise:** Modificações no material utilizado na planta levaram à necessidade de operação com dois alimentadores vibratórios funcionando simultaneamente, o que gerou vibração em excesso na estrutura de suporte e consequente comprometimento estrutural, como aparecimento de trincas, além de desconforto aos usuários.
