# PORTFÓLIO DETALHADO

Belo Horizonte - MG 2024

#### **ESTUDOS DE CASOS SIMILARES - HRD**

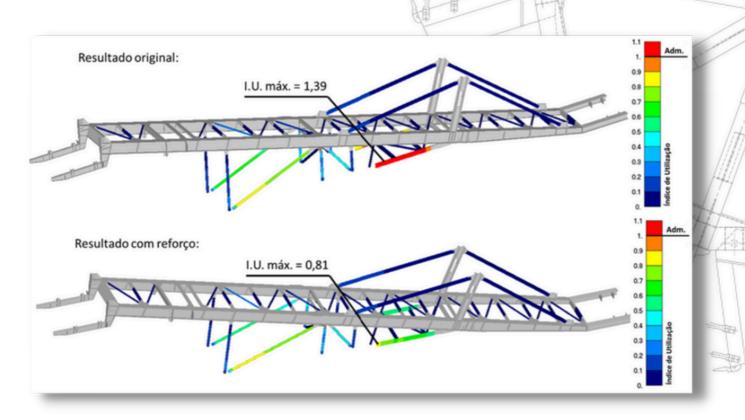
Constatação da melhora da condição estática da região reforçada do tripper.

- <u>Motivação da análise</u>: Máquina antiga chegando ao fim da vida útil esperada avaliação da viabilidade de continuação segura de operação.
- <u>Desenvolvimento</u>: Análise estrutural e mecânica conforme norma FEM Section II, AISC 360-16, NBR 8800, DNVGL-RP-C208 e EN-1993-1-9.
- Resultados alcançados: Identificado risco de estabilidade da máquina e necessidade de evitar acúmulo de material sobre a lança. Aumento de segurança e confiabilidade com a instalação de reforço no apoio do tripper.

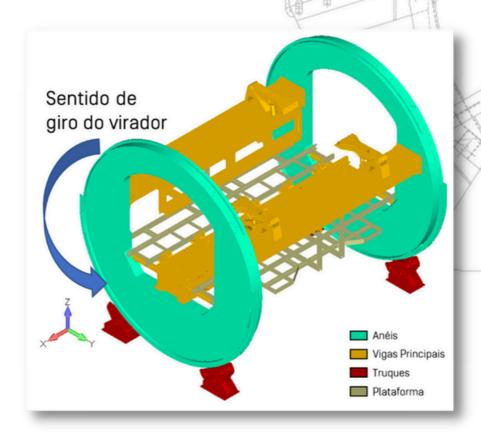
Modelo numérico desenvolvido para as análises.

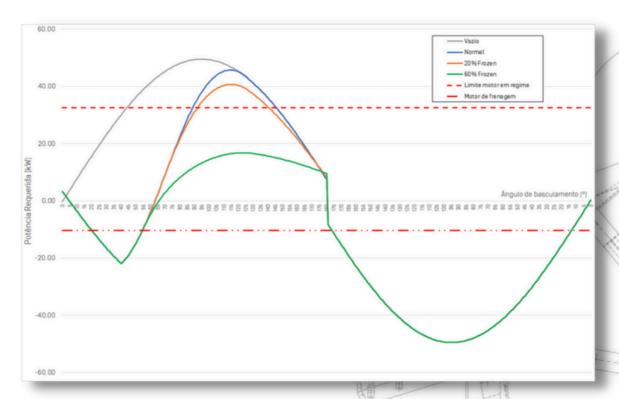
Resultado de potência requerida para o sistema de giro.

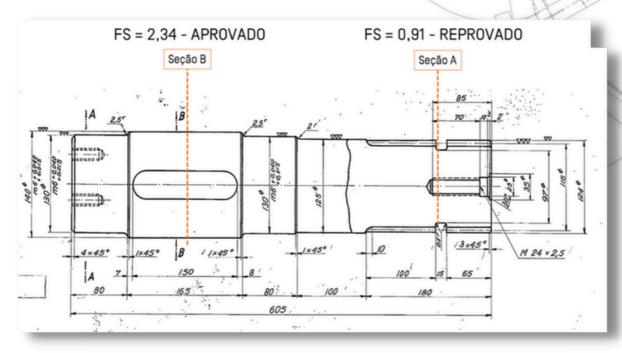
Resultado da verificação mecânica do eixo do pinhão de giro.

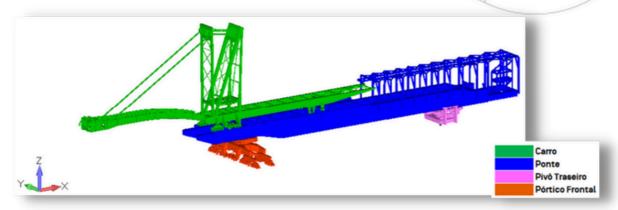
Modelo em elementos finitos da estrutura completa.

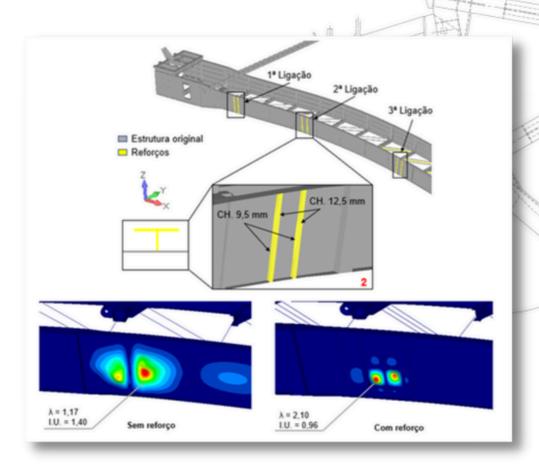
Detalhes dos reforços nos banzos da lança – Análise de flambagem por autovalor.

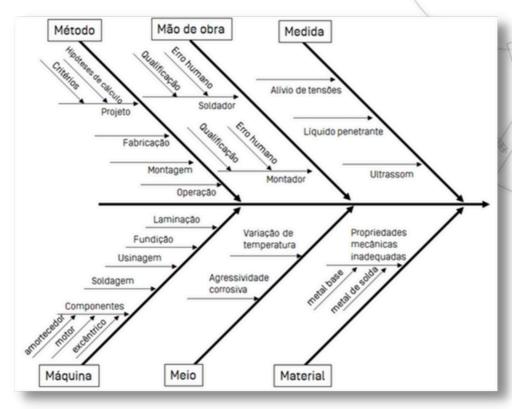
Diagrama espinha de peixe - levantamento de hipóteses de causa da falha.

- Motivação da análise: Detecção de trincas recorrentes na carcaça do britador de mandíbula levando à indisponibilidade e ao sucateamento do equipamento, apontou a necessidade de auditoria técnica do projeto.
- Desenvolvimento: Levantamento das causas prováveis da falha, elaboração de modelo em elementos finitos do britador, calibração de modelo a partir de ensaios de campo (acelerometria e extensometria), análise de fadiga conforme IIW-2259-15, análise de mecânica da fratura.
- Resultados alcançados: Determinação de causa raiz das falhas e proposição de modificações no projeto original para eliminar esta causa de trincas prematuras e estender a vida em fadiga da estrutura.

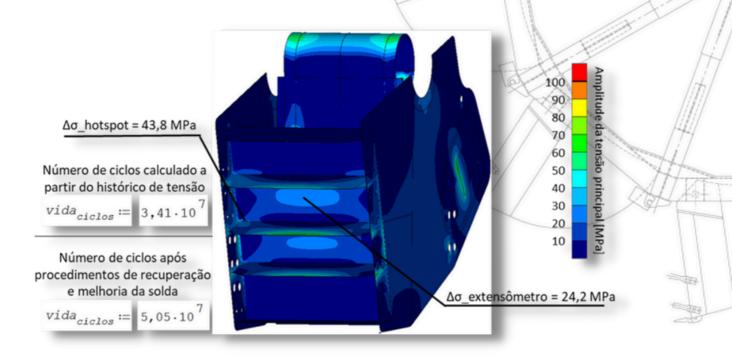
Variação de tensão de fadiga calculada por hot-spot – Vida esperada em ciclos antes e depois dos procedimentos recomendados.

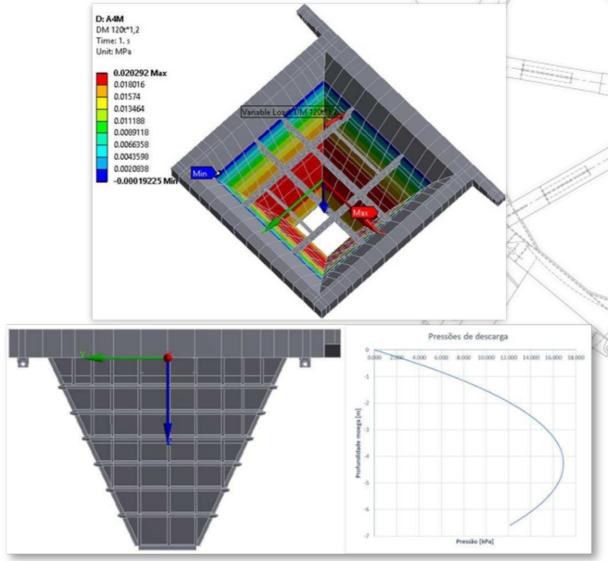
Pressões de descarga atuantes na moega calculados conforme AS3774.

- Motivação da análise: Quinas das moegas com histórico de nucleação de trincas.
- Desenvolvimento: Análise de tensões e fadiga conforme Eurocode 3. Cargasde enchimento e impacto calculadas conforme AS3774.
- Resultados alcançados: Proposta de reforço aumentando a vida útil da estrutura e garantindo a sua integridade estrutural.

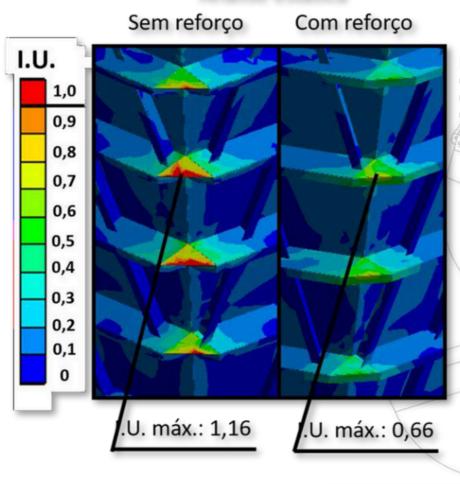
Resultado da análise estática da moega considerando a estrutura original e a estrutura reforçada.

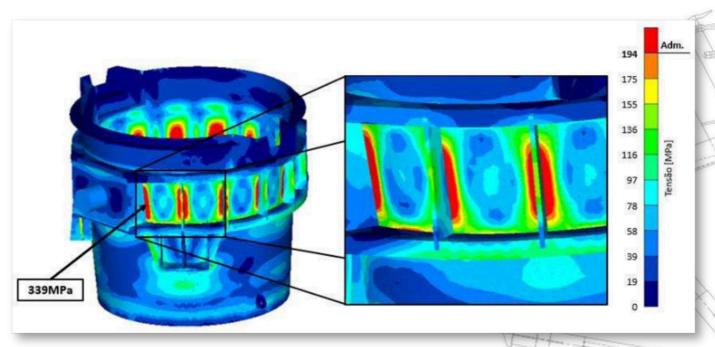
Distribuição de tensões de Von Mises na estrutura metálica da panela do projeto original.

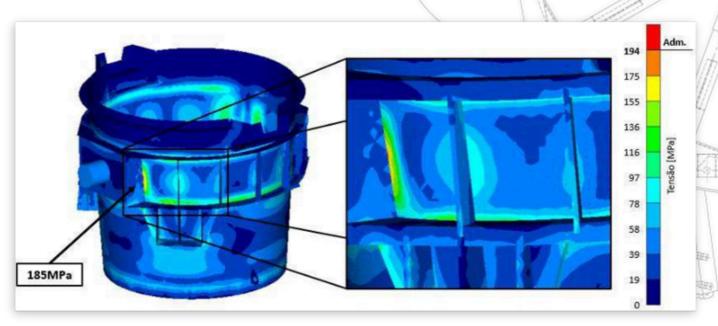
Distribuição de tensões de Von Mise na estrutura metálica da panela após aplicação das alterações propostas.

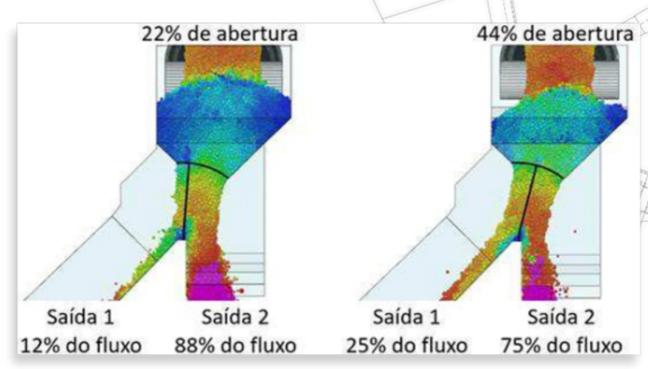
Análises DEM para estudo do fluxo de material em diferentes posições da válvula de desvio de fluxo.

- Motivação da análise: Avaliar risco de entupimento de chutes em um projeto para instalação de válvulas de desvio de fluxo. Obter as curvas de distribuição do fluxo em função da abertura da válvula.
- Desenvolvimento: Análise via Método dos Elementos Discretos (DEM) para estudo do fluxo de material em diferentes posições das válvulas de desvio de fluxo.
- Resultados alcançados: Atestado que não ocorrerá entupimento dos chutes independente da posição das válvulas, validando o conceito do projeto e garantindo uma operação contínua e segura com regulagem da distribuição do fluxo de saída.

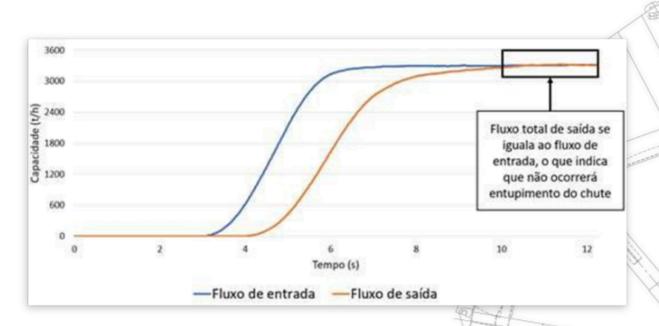
Gráfico de fluxos de entrada e saída por tempo para verificação de entupimento de chute.

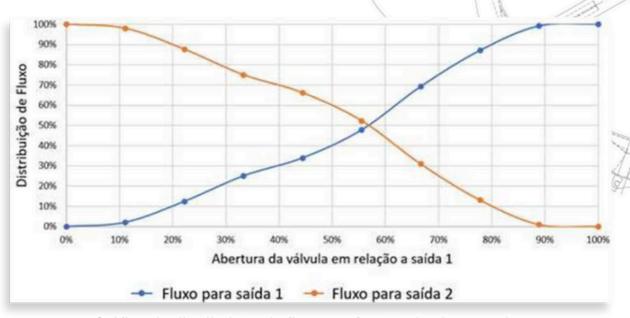
Gráfico de distribuição de fluxo em função da abertura da válvula obtido apartir dosresultados dasanálises DEM.

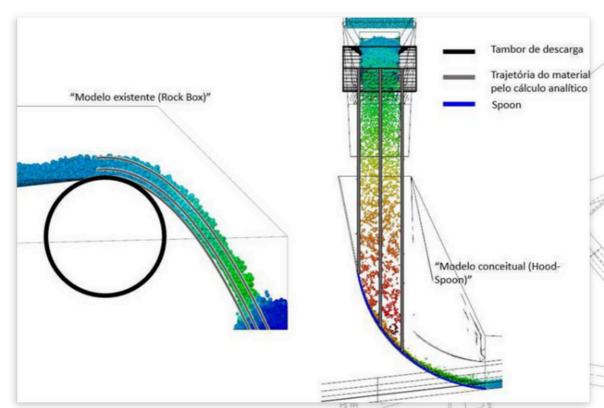
Reengenharia de chutes de transferência com aplicação do modelo Hood-Spoon – análise DEM.

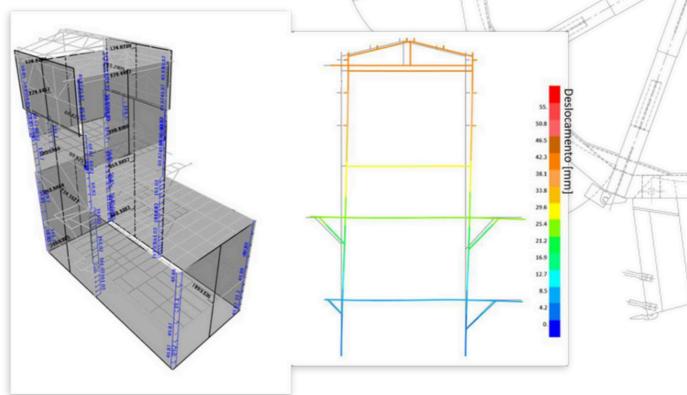
Tapamento das casas de transferência para diminuição do fluxo de ar no seu interior - verificação estrutural devido ao acréscimo da carga de vento na estrutura.

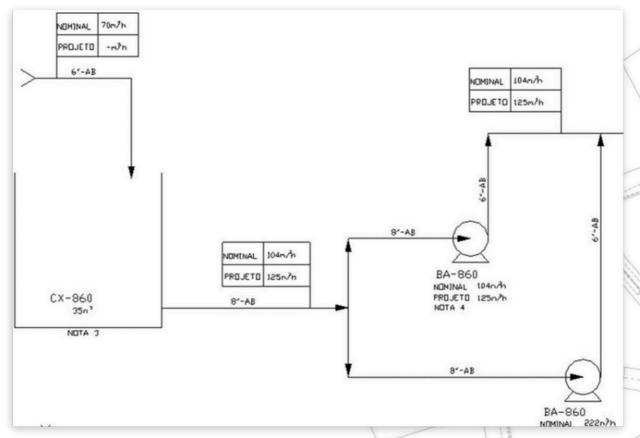
Projeto de sistemas de tubulações - elaboração de desenho técnico.

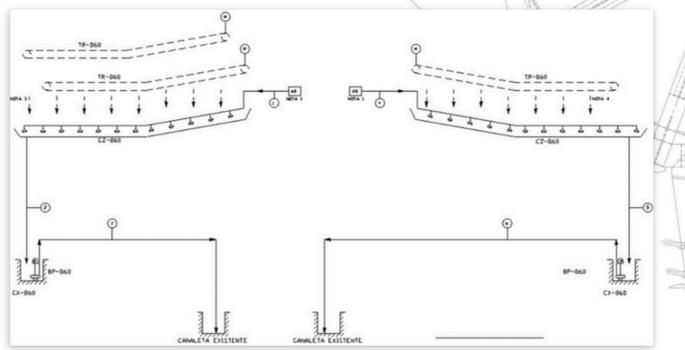
Fluxograma dos processos relativos à adição de calha fluidizada em transportadores de correia.

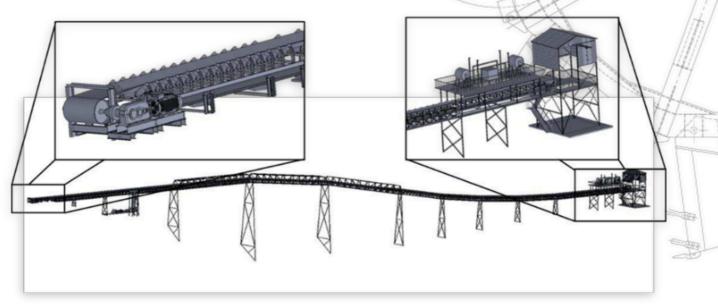
Modelagem 3D de um transportador componente da linha TCLD.

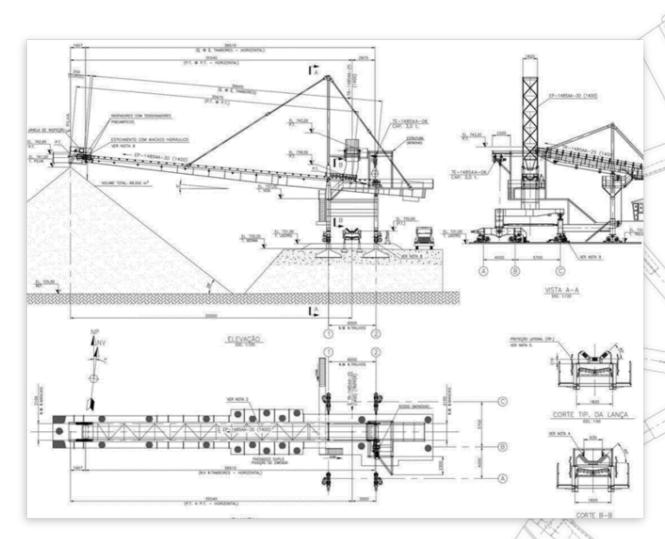
Desenho técnico da máquina de pátio especificada,

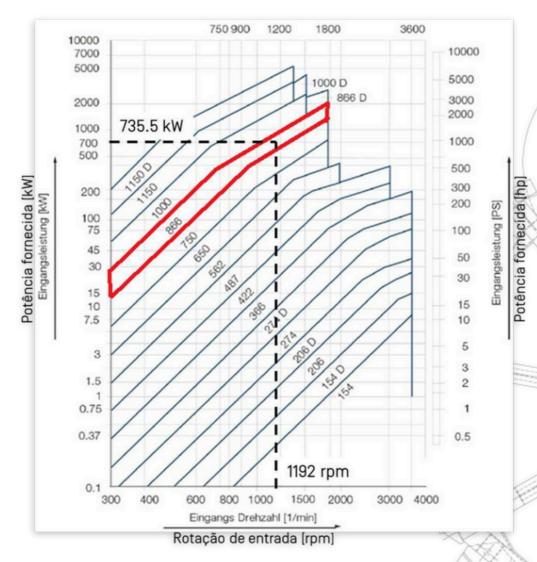
Curva de seleção de acoplamentos hidrodinâmicos.

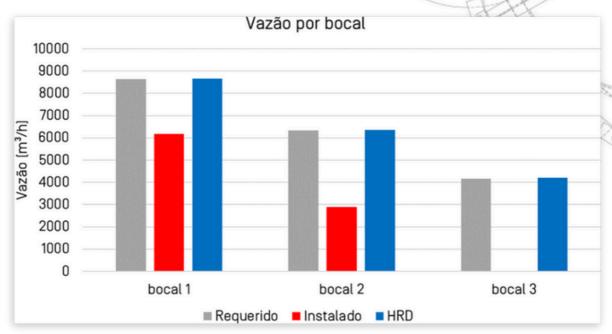
Comparativo entre as vazões por bocal do projeto original do sistema de despoeiramento e o novo projeto HRD.

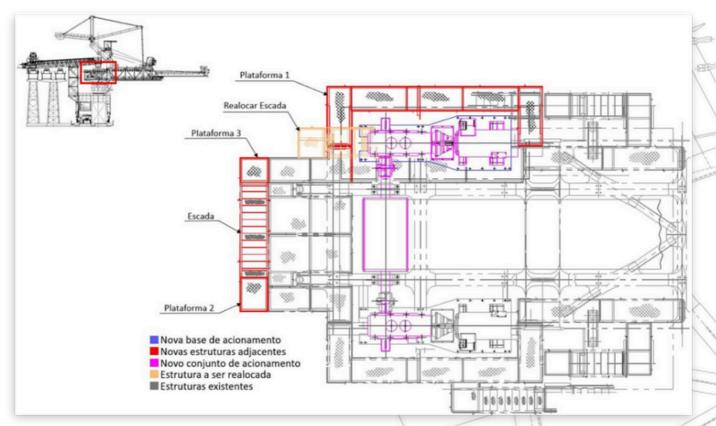
Modificação no conjunto de acionamento do transportador da Lança do Carregador de Navios.

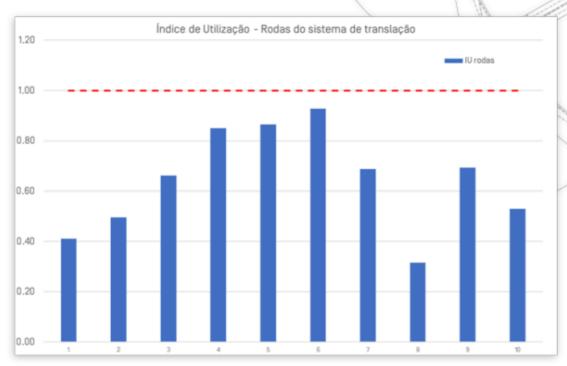
Índice de utilização das rodas do sistema de translação do transportador móvel.

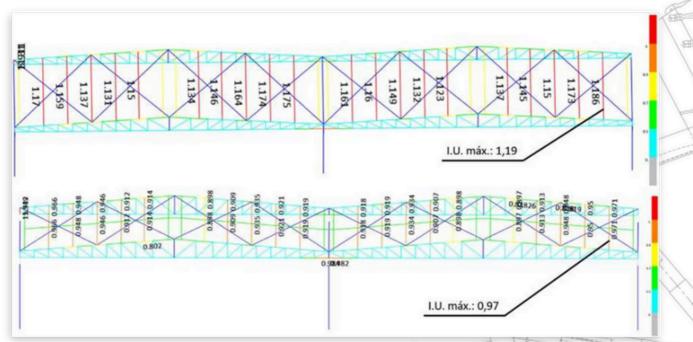
Comparativo dos perfis formados a frio do galpão sem (acima) e com reforços (abaixo).

- Motivação da análise: Avaliar o dimensionamento estrutural do galpão e propor reajustes no projeto afim de possibilitar a redução de peso e adequação às exigências de norma.
- <u>Desenvolvimento</u>: Verificação dos perfis metálicos conforme normas NBR 8800, NBR 6123, NBR6120, NBR 14762, AISI-96 e AISC-360-16.
- Resultados alcançados: Propostas alterações nos banzos das tesouras
  (originalmente reprovados) para adequação estrutural e redução de peso
  nas colunas respeitando-se os fatores de segurança mínimos requeridos
  por norma. A nova configuração proposta reduziu o peso em 2804 kgf e se
  encontra em conformidade estrutural.

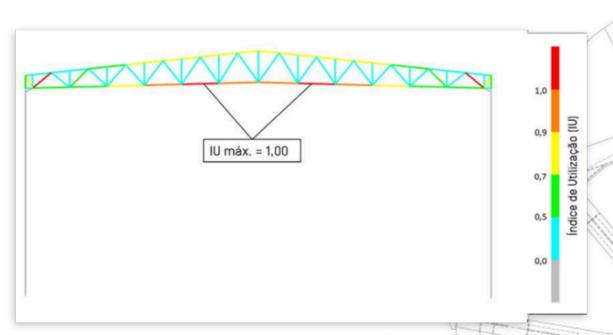
Índice de Utilização - Tesoura modificada.

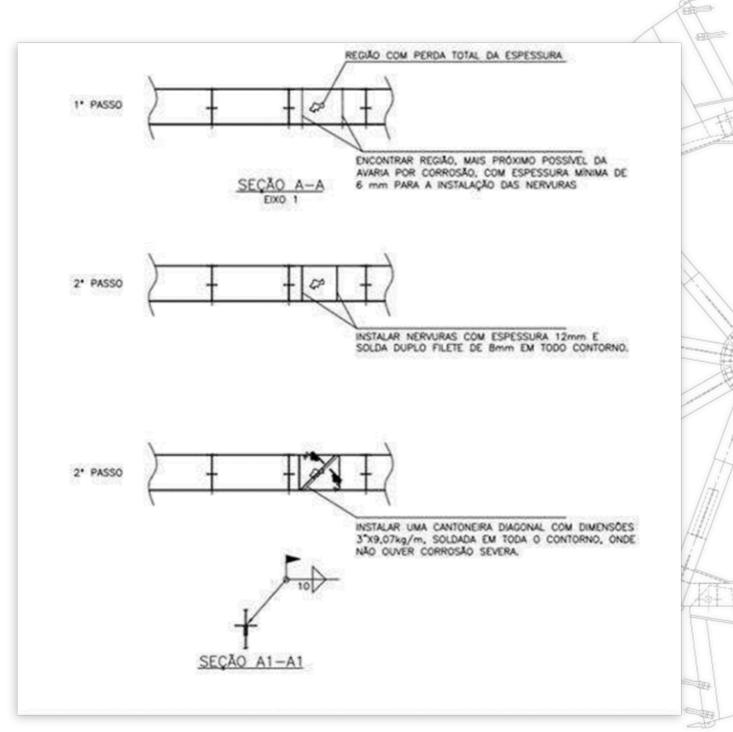
Procedimento de reparo nas almas de perfis danificados.

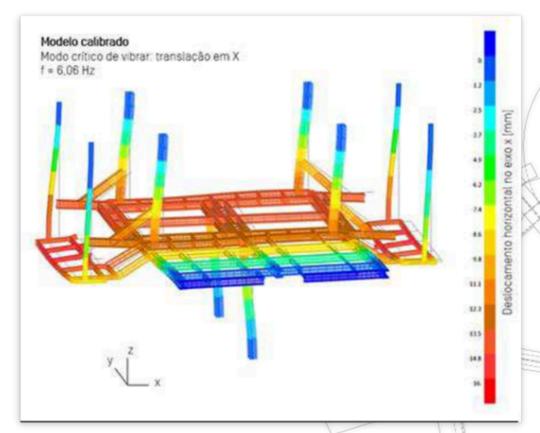
Resultado da análise modal do mezanino original, obtido através da calibração do modelo com os dados coletados.

- Motivação da análise: Modificações no material utilizado na planta levaram à necessidade de operação com dois alimentadores vibratórios funcionando simultaneamente, o que gerou vibração em excesso na estrutura de suporte e consequente comprometimento estrutural, como aparecimento de trincas, além de desconforto aos usuários.

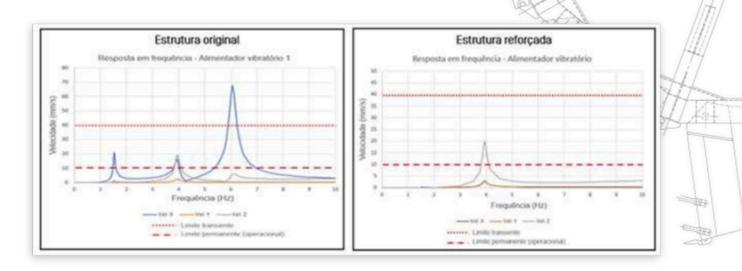
Análise de resposta em frequência para a estrutura do mezanino.

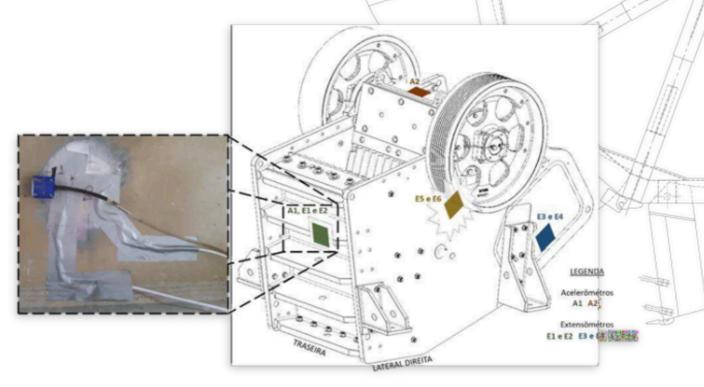
Locais de instalação dos extensômetros e acelerômetros no britador.

- Motivação da análise: Detecção de trincas recorrentes na carcaça do britador de mandíbula levando a indisponibilidade e sucateamento do equipamento, indicou a necessidade de se investigar a condição real de operação do equipamento in loco.
- Desenvolvimento: Elaboração de procedimentos de medição, instrumentação do britador e execução de medições utilizando extensômetros e acelerômetros.
- Resultados alcançados: Definição da condição real de operação do equi-pamento e apresentação de parecer técnico do projeto original pela comparação das cargas e efeitos dinâmicos esperados com os medidos.

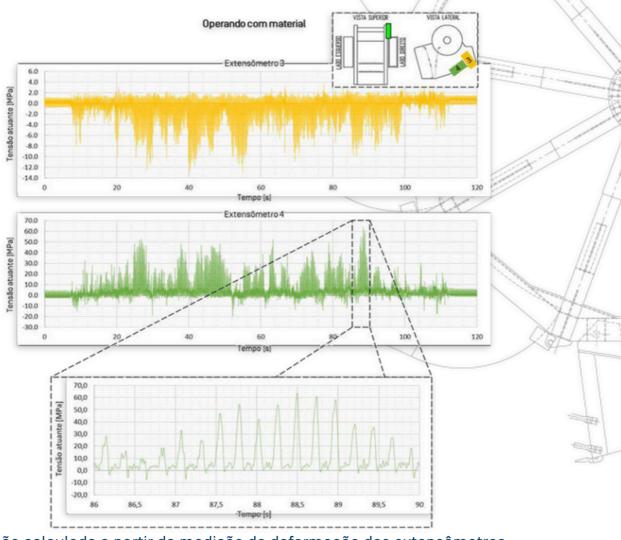
Tensão calculada a partir da medição de deformação dos extensômetros 3 e 4 para operação do britador com capacidade nominal de material.

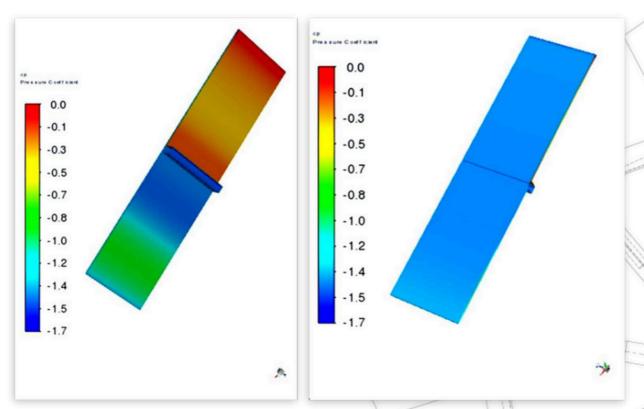
Coeficiente de pressão na superfície do painel a 15°, vento com velocidade básica de 10m/s, incidência de vento a 180°.

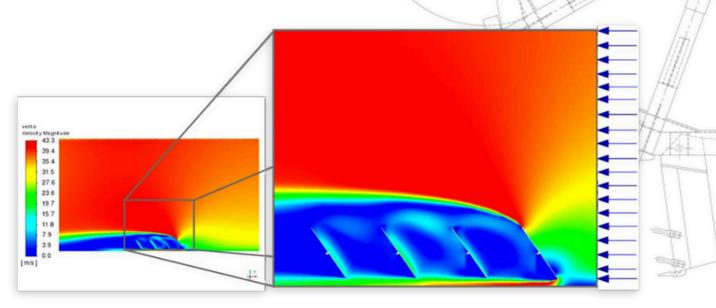
Distribuição de velocidade do vento: inclinação do painel a 55°, velocidade básica de 35m/s, série de 4 painéis, incidência de vento a 0°.

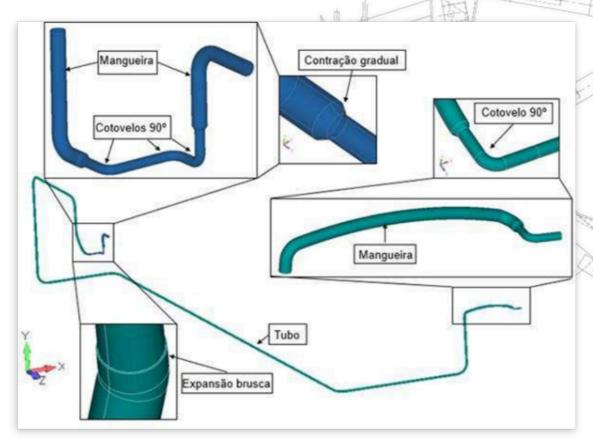
Simulação CFD de regiões críticas (onde cálculo teórico não é bem representativo) do caminho de tubulação do óleo para o sistema original e caminho alternativo (by-pass) proposto em campo.

- Motivação da análise: Reprojeto da tubulação de retorno e refrigeração de um sistema de acionamento hidráulico que apresentava elevada pressão de saída no cooler e com histórico de falha em campo.
- <u>Desenvolvimento</u>: Novo projeto de tubulação reduzindo perda de carga em mais de 50%, solucionando o problema e aumentando a eficiência do sistema.
- Resultados alcançados: Projeto do rastreador solar confiável do ponto de vista mecânico-estrutural e adaptado para solicitações de vento diversas.

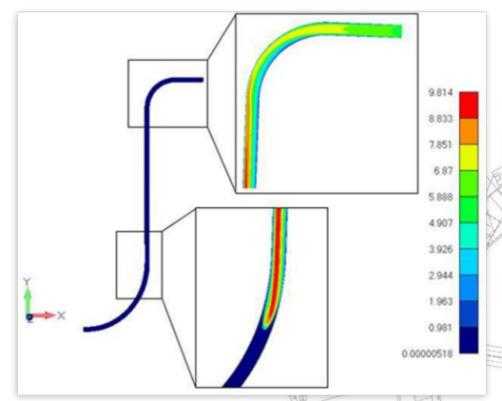
Detalhe do perfil de velocidades nas curvas [m/s].

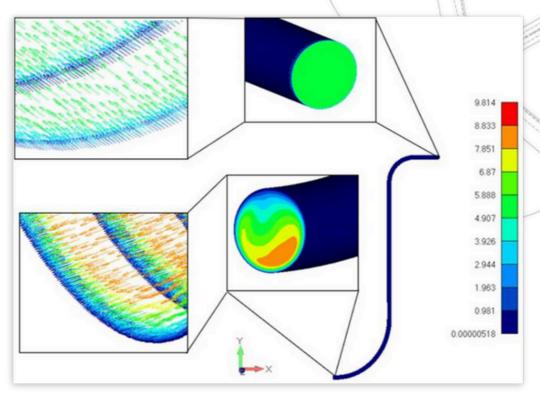
Perfil de velocidade do fluido nas seções de entrada de saída.

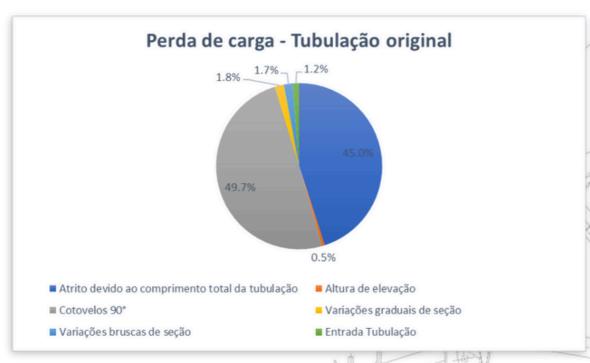
Porcentagem da perda de carga por região na tubulação original.

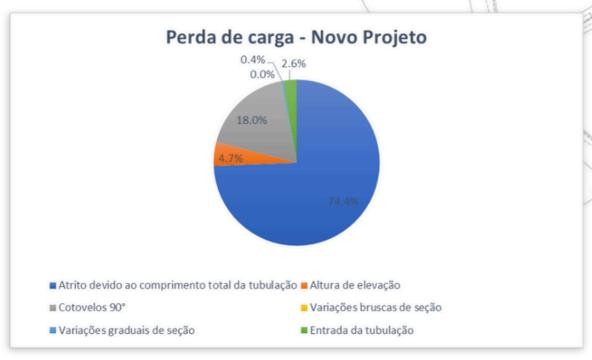
Porcentagem da perda de carga por região no novo projeto.

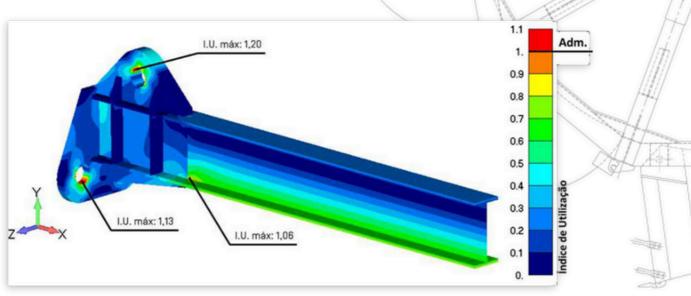
Análise do balancim projeto para auxiliar na desmontagem.

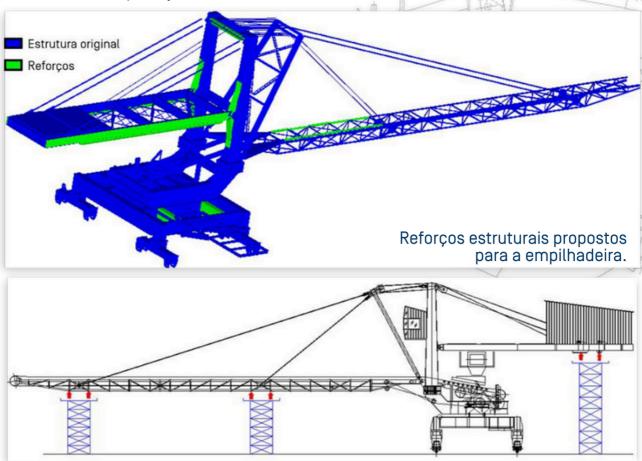
Parte do procedimento de instalação de reforços estruturais – macaqueamento da máquina para alívio de tensões.

- Motivação da análise: Máquina antiga com estágio avançado de degradação em algumas regiões, inadequada para uso com capacidade de projeto original – requisitado estudo para avaliação de possibilidade de operação com taxa reduzida.
- <u>Desenvolvimento</u>: Análise estrutural e mecânica conforme norma FEM Section II, AISC 360-16, NBR 8800, DNVGL-RP-C208, AS 3774 e EN-1993-1-9.
- Resultados alcançados: Levantamento de pontos críticos, pesagem para aferir posição real do centro de gravidade e projeto de revitalização com planos periódicos de inspeção para garantir integridade estrutural durante a operação.

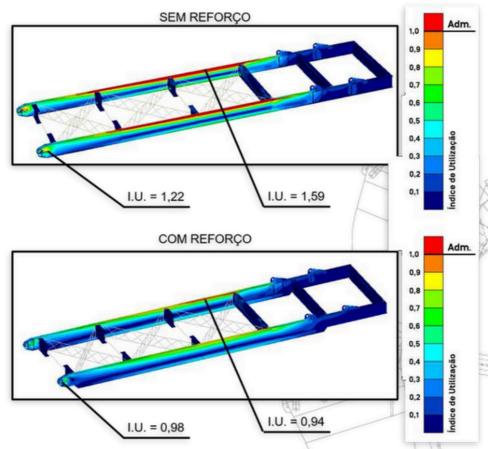
Melhora da condição estática da contralança da empilhadeira com os reforços propostos.

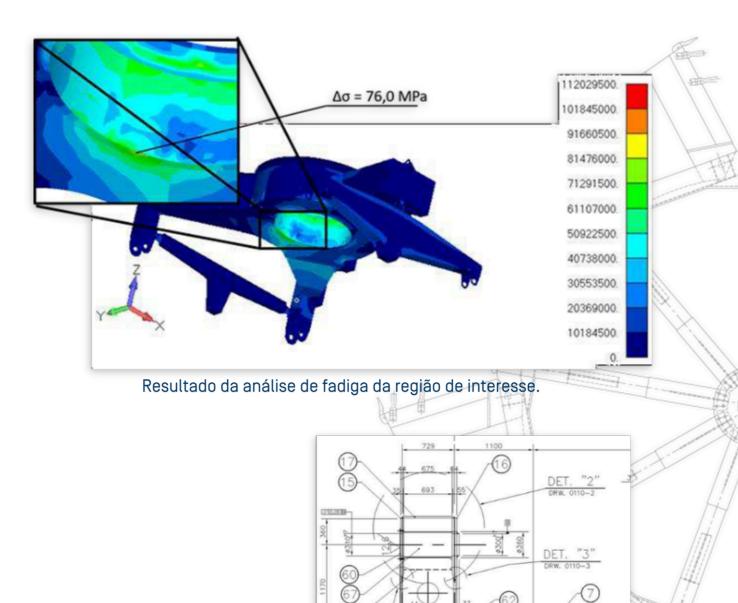
Regiões A, C e D - LP em solda em T na extensão aproximada da mancha vermelha na escala de tensões

Região B – LP em solda em T na extensão de aproximadamente 180° no lado do cilindro hidráulico.
